トラック・バス・タクシーなど自動車運送事業者の皆さんへ！

自動車事故防止のために しっかり点検・整備しましょう。

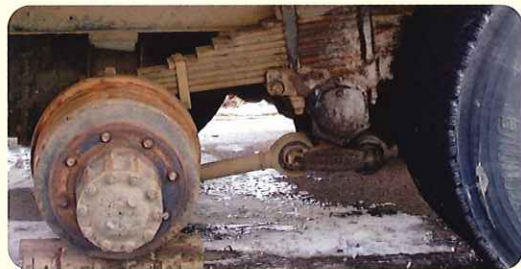
大型自動車の車輪脱落事故

ボルトの折損を伴うタイヤの脱落事故は、平成15年4月以降、平成30年3月末までに590件発生しており、平成20年4月には、東名高速自動車道でホイール・ボルト折損により脱落したタイヤが対向してきたバスに衝突し、バスの運転手が死亡した事故が発生しています。車輪脱落事故は、ディスク・ホイールを取付ける際に不適切な（強すぎる、弱すぎる）ホイール・ボルトの締め付け、タイヤ交換時にディスク・ホイールの種類（スチール製、アルミ製）に合ったホイール・ボルト、ホイール・ナットを使用しないこと（誤組）等によって引き起こされます。

ホイール・ボルト折損による大型車の車輪脱落事故が増加しています！

大型車の使用者は、規定トルクでのホイール・ナット締め付け等、適切な車両管理の徹底をお願いします。

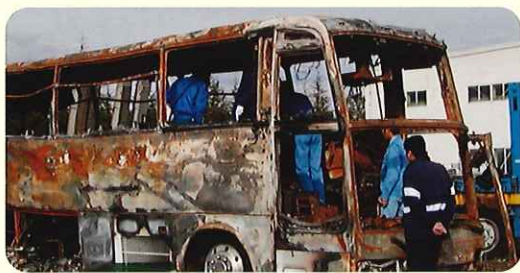
事業用バスの車両火災事故

平成27年12月の東京都豊島区池袋でのバス火災事故をはじめ、年末年始から同種事故が多発しました。
事業用バスの車両火災は、平成15年1月から平成29年12月末までに事業用で266件発生しており、なかには、車両が全焼に至るケースも見られ、一歩間違えれば大惨事となりがねません。

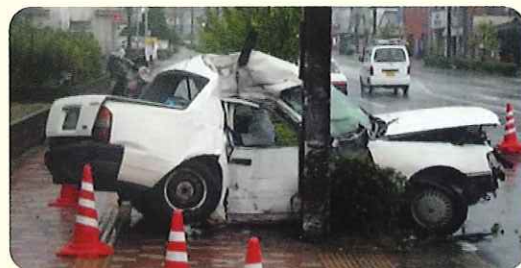
タクシーのスリップ事故

平成19年7月に、乗客2名を乗せたタクシーが雨のためスリップし、縁石に接触した後、道路脇の信号柱に衝突し、乗客と運転手の3名が亡くなる事故が発生。当該車両の後部タイヤの溝の深さが、道路運送車両法で定められた基準を満足しておらず、これが一因となってスリップが発生した可能性も指摘されました。

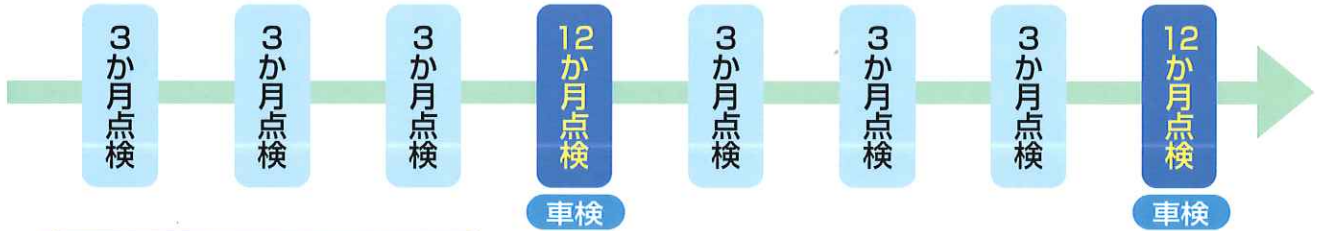
事業用自動車の点検・整備の概要

運送事業者は、自動車を保安基準に適合するよう維持しなければならないこととなっており、そのためにも①日常点検整備、②定期点検整備の実施が必要です。(道路運送車両法第47条、第47条の2、第48条、貨物自動車運送事業輸送安全規則第13条、旅客自動車運送事業運輸規則第45条)

●自動車の使用者又は自動車を運行する者は、**1日1回、その運行の開始前**において、日常点検をし、必要に応じて整備をしなければなりません。

●自動車の使用者は、**定期的(3か月ごと)**に点検をし、必要に応じて整備をしなければなりません。
