自動車事故防止のために しっかり 点検・整備 しましょう。

事業用自動車の点検・整備の概要

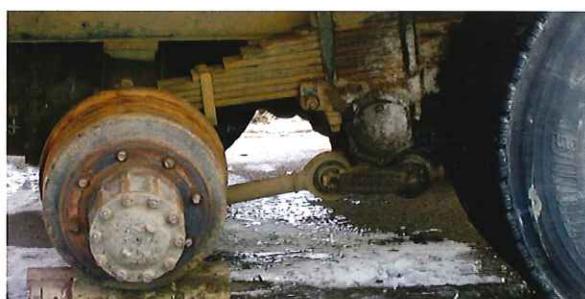
ボルトの折損を伴うタイヤの脱落事故は、平成15年4月以降、平成31年3月末までに671件発生しており、平成20年4月には、東名高速自動車道でホイール・ボルト折損により脱落したタイヤが対向してきたバスに衝突し、バスの運転者が死亡した事故が発生しています。車輪脱落事故は、ディスク・ホイールを取付ける際に不適切な（強すぎる、弱すぎる）ホイール・ボルトの締め付け、タイヤ交換時にディスク・ホイールの種類（スチール製、アルミ製）に合ったホイール・ボルト、ホイール・ナットを使用しないこと（誤組）等によって引き起こされます。

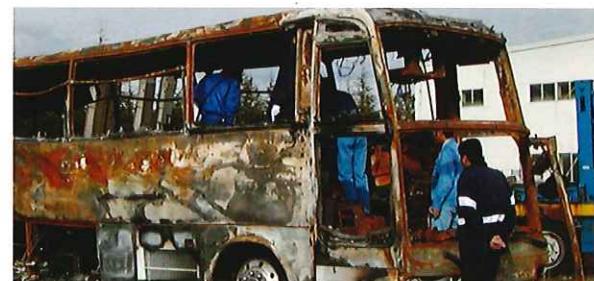
平成27年12月の東京都豊島区池袋でのバス火災事故をはじめ、年末年始から同種事故が多く発しました。事業用バスの車両火災は、平成15年1月から平成30年12月末までに事業用で277件発生しており、なかには、車両が全焼に至るケースも見られ、一步間違えれば大惨事となりかねません。

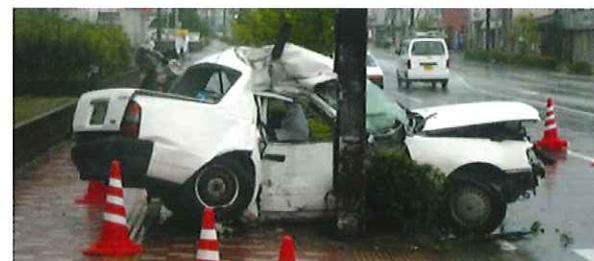
平成19年7月に、乗客2名を乗せたタクシーが雨のためスリップし、縁石に接触した後、道路脇の信号柱に衝突し、乗客と運転手の3名が亡くなる事故が発生。当該車両の後部タイヤの溝の深さが、道路運送車両法で定められた基準を満足しておらず、これが一因となってスリップが発生した可能性も指摘されました。

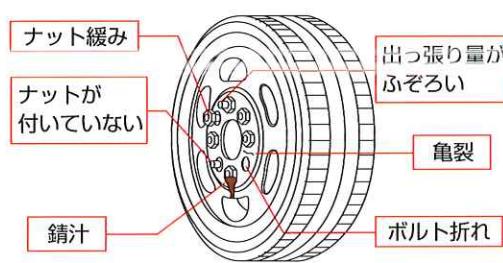
①目視での点検

1日1回、運行前に日常点検を実施することになっています。乗用車と比べて走行距離も多いことから、クルマの健康状態をしっかりチェックし、事故を未然に防止するためにも日常点検を行いましょう。
